# ウォーターロードパイプ協会 勉強会資料

作成 ウォーターロードパイプ協会 事務局

集排水能力がさらに進化した  
地すべり防止の新たな管材

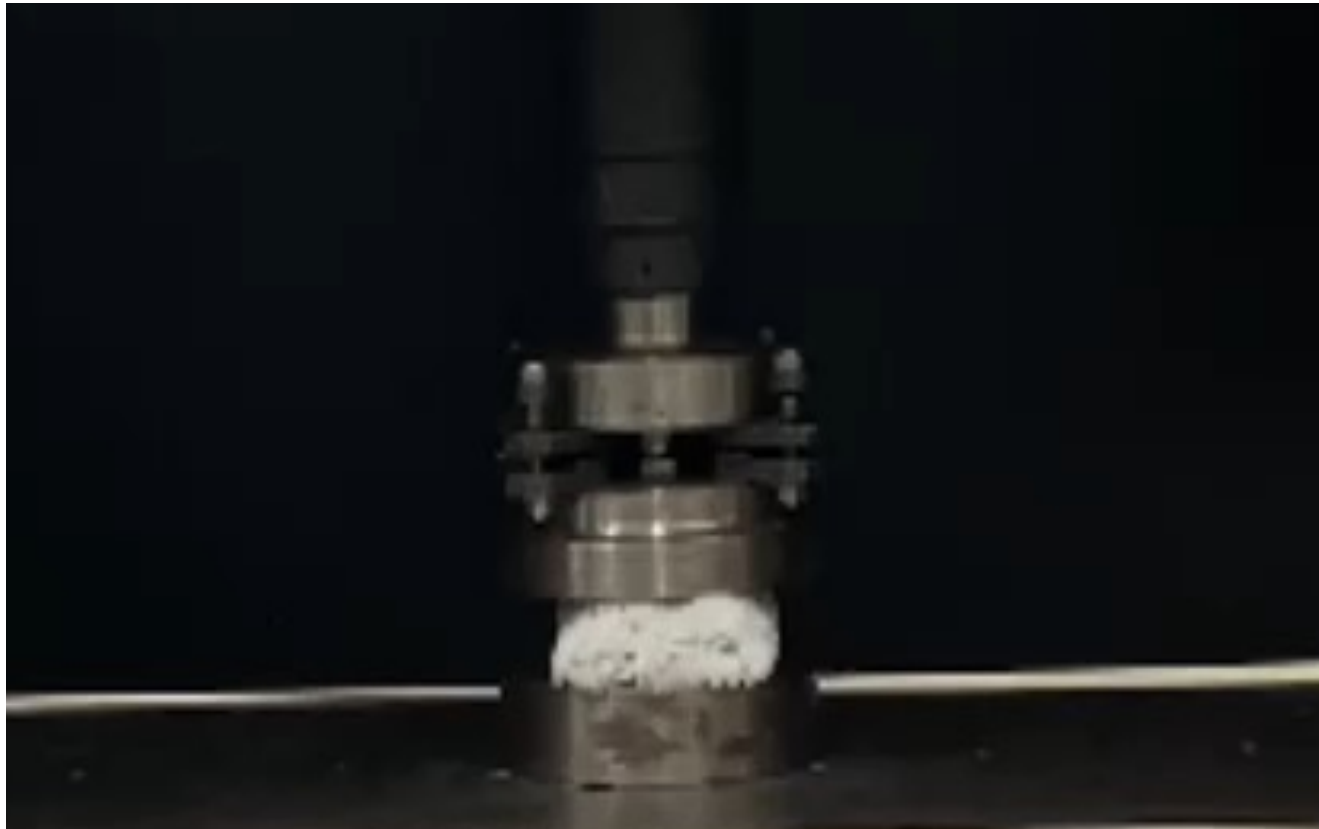
### 荷重扁平試験の様子

地形に変化が起こっても破断することなく追隨します。

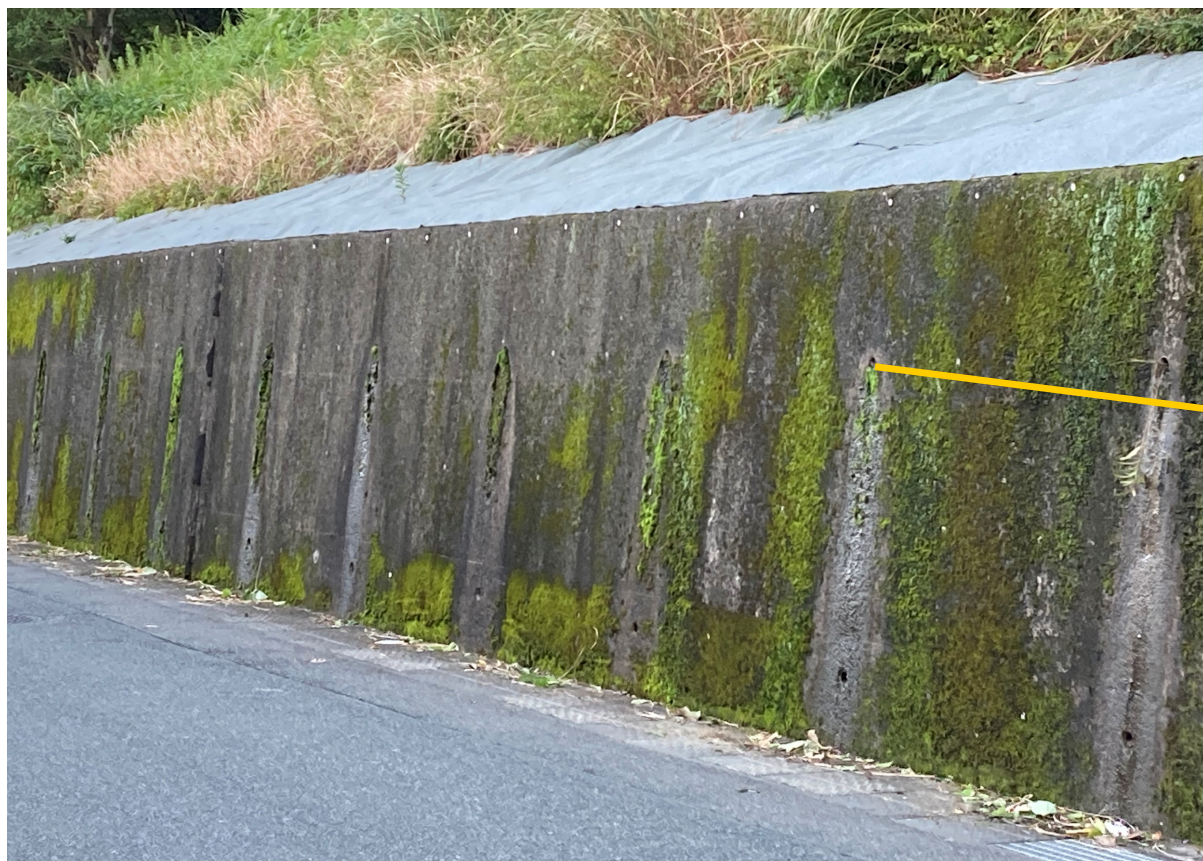
### 藻やスライム発生の水抜き穴事例

スライム、藻類の発生

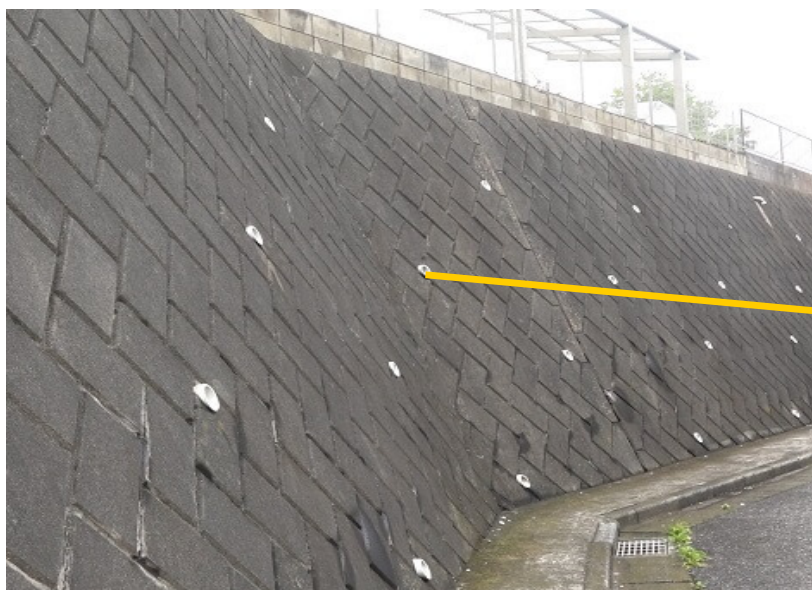
土砂が堆積した水抜き孔

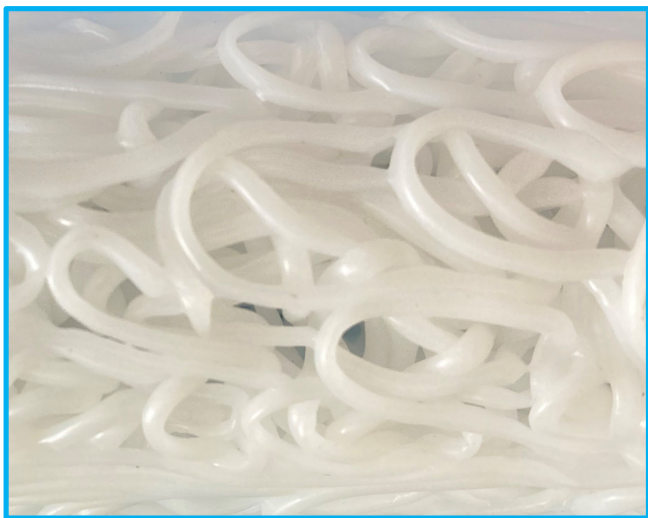
特殊形状により空隙率60%を確保  
高い集水能力を持ちます。

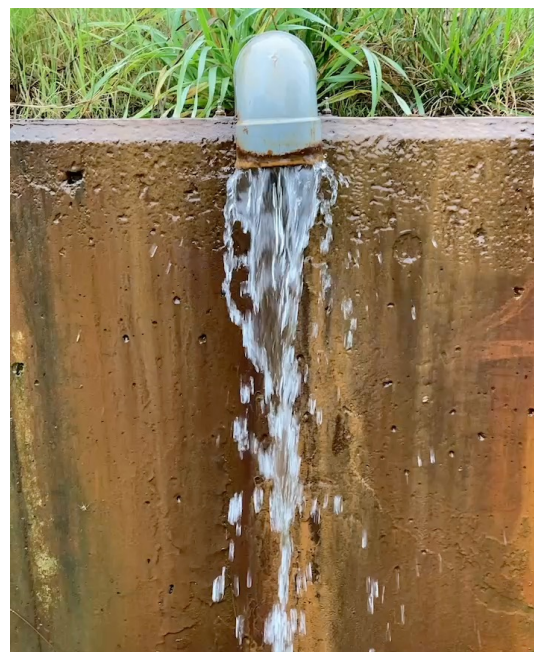
小竹施工現場の降雨後排水状況

30秒計測 約9ℓ 排水

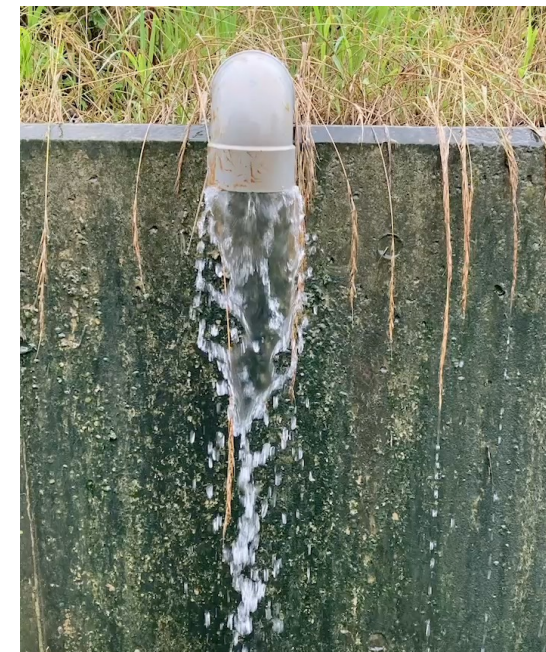
30秒計測 約4ℓ 排水

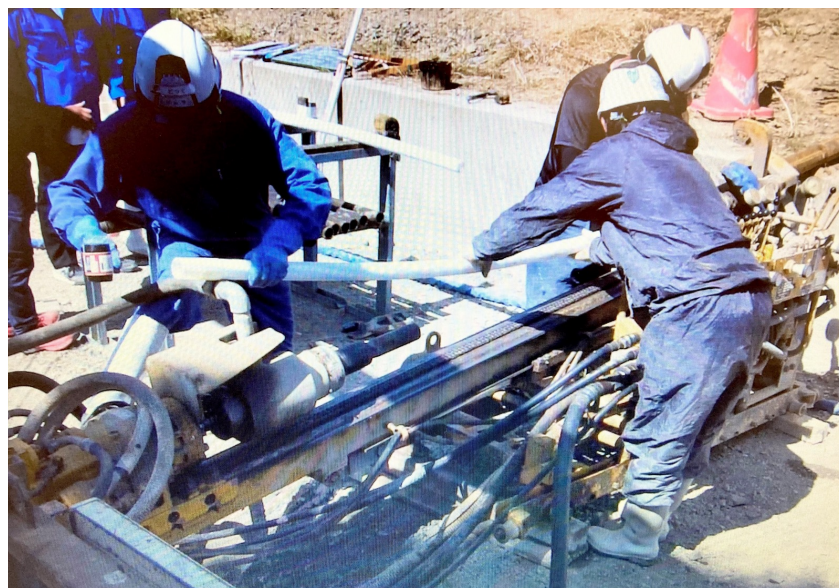
ソケット継手 or 塩ビ継手との互換性により容易に施工が可能  
ガラス繊維の添加により通常のPP材よりも高い強度を確保しています。  
地盤の変化に追随し得る特性を持っています。

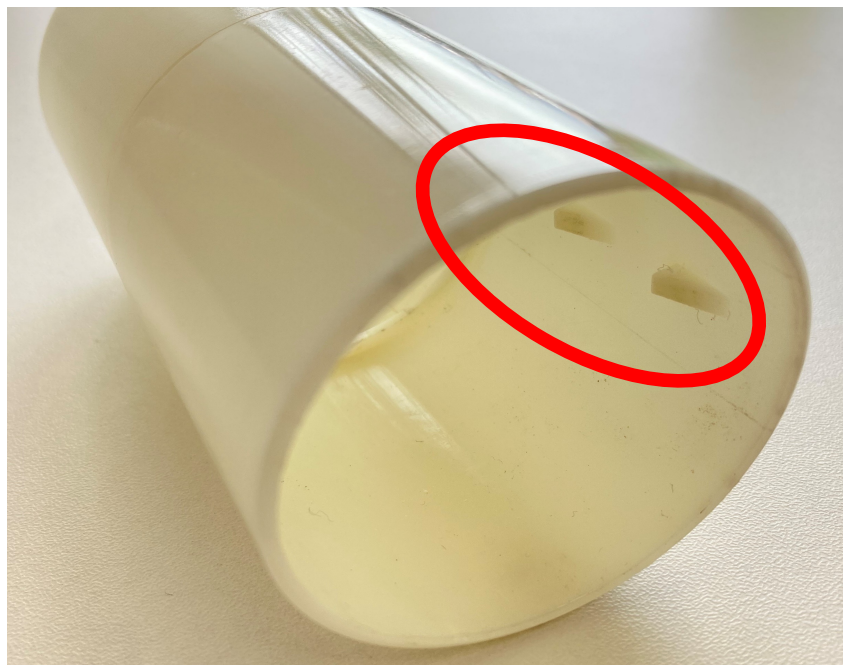
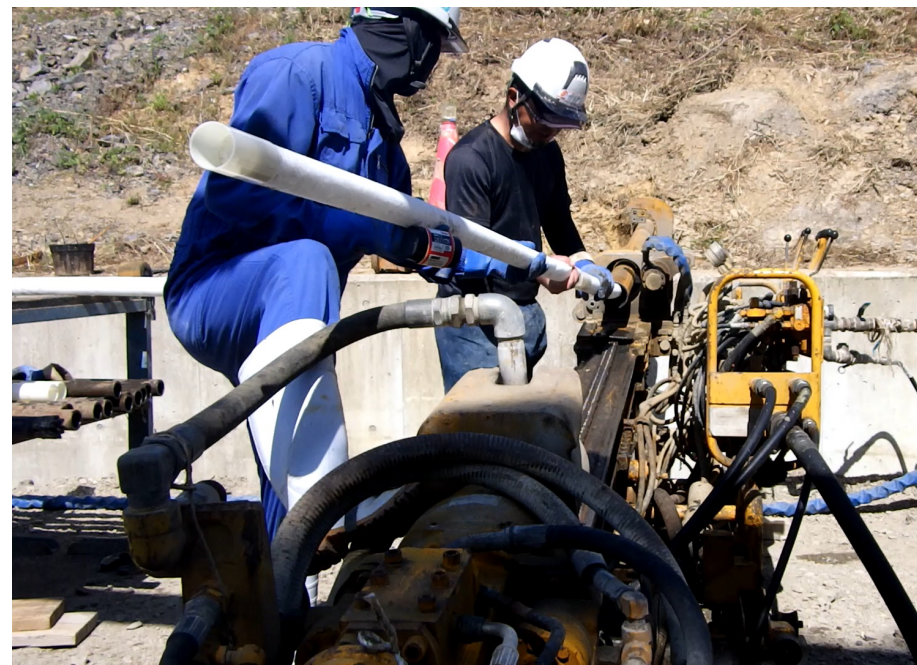
### 爪式ソケット

内側に爪がついており、叩き込んで接続が可能

接続の様子

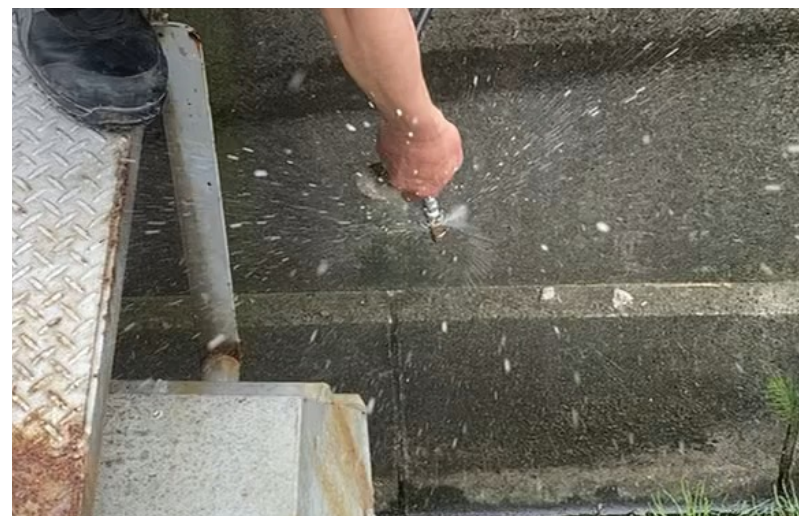
吐出の様子

高圧洗浄機

圧 力 : 20MPa  
吐出量 : 20 ℓ /min

先端ノズル  
(改良)

後方 2 孔、側方 2 孔回転式

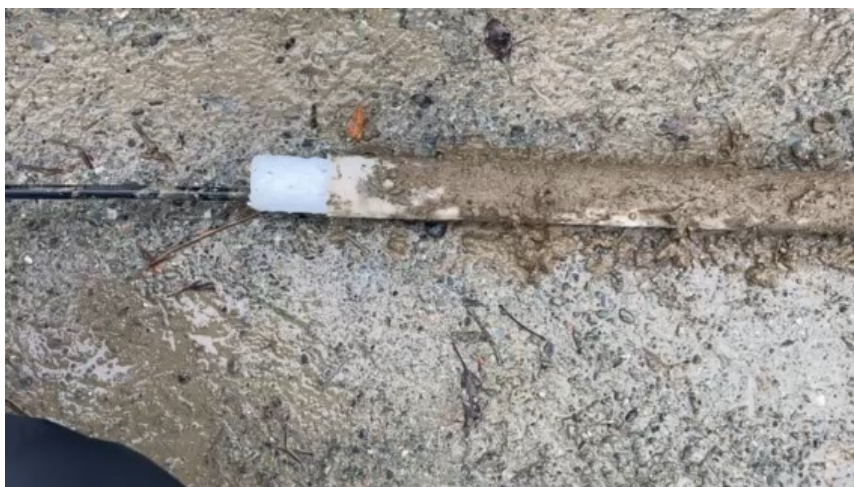
地上にて泥を付着した  
管外部（不織布）の洗管実験

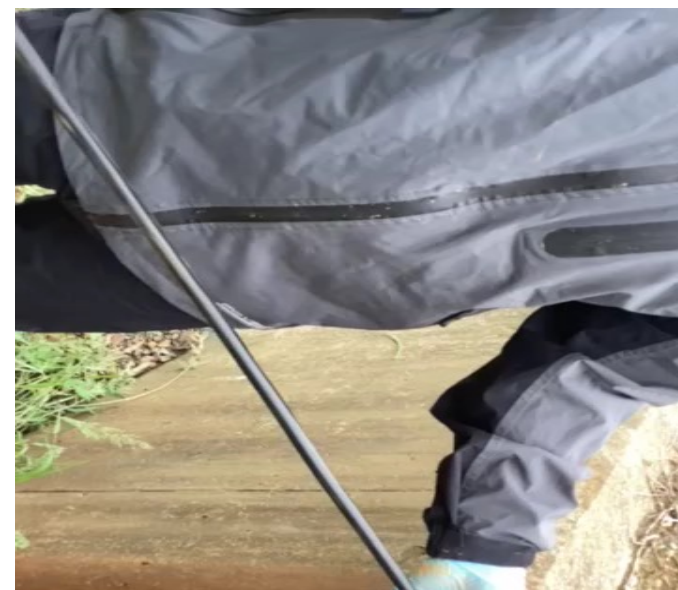
法面内部に発生したスライム  
の洗管

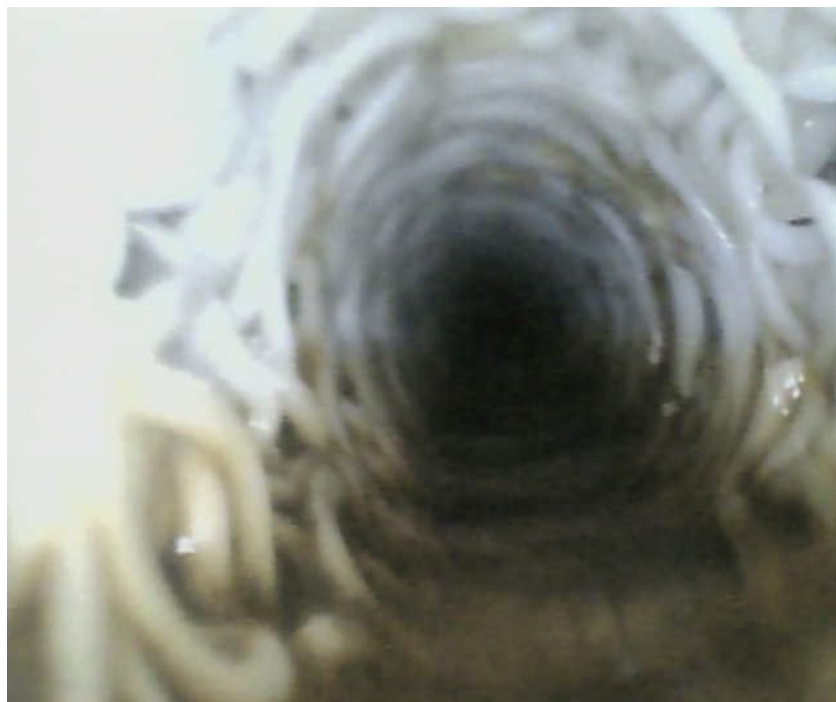
洗管前

### 洗管前後の管内写真

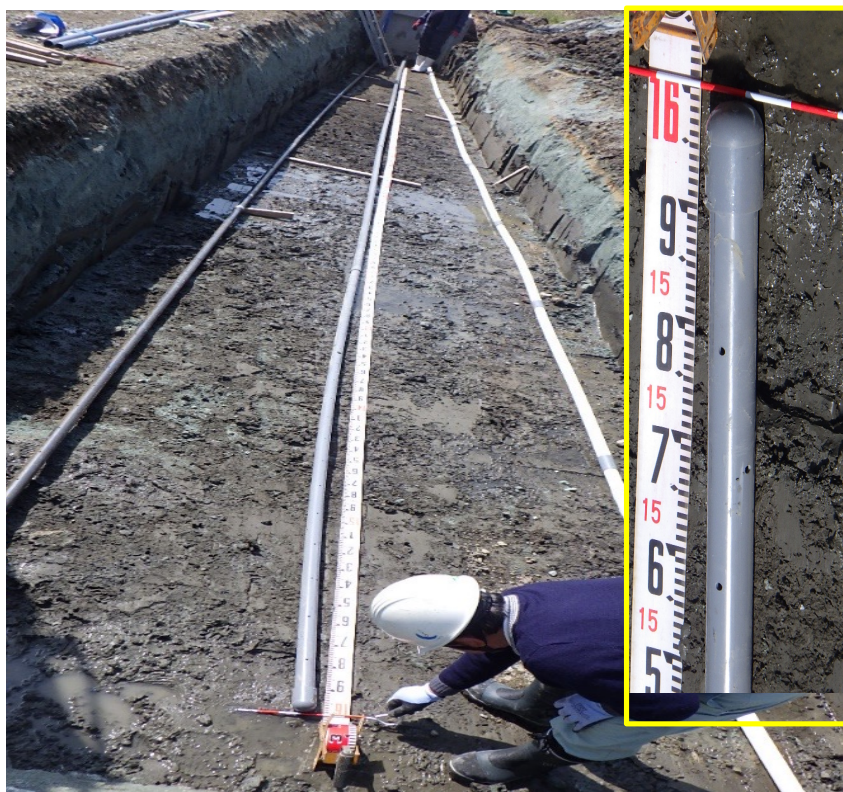
集水桝から16m敷設

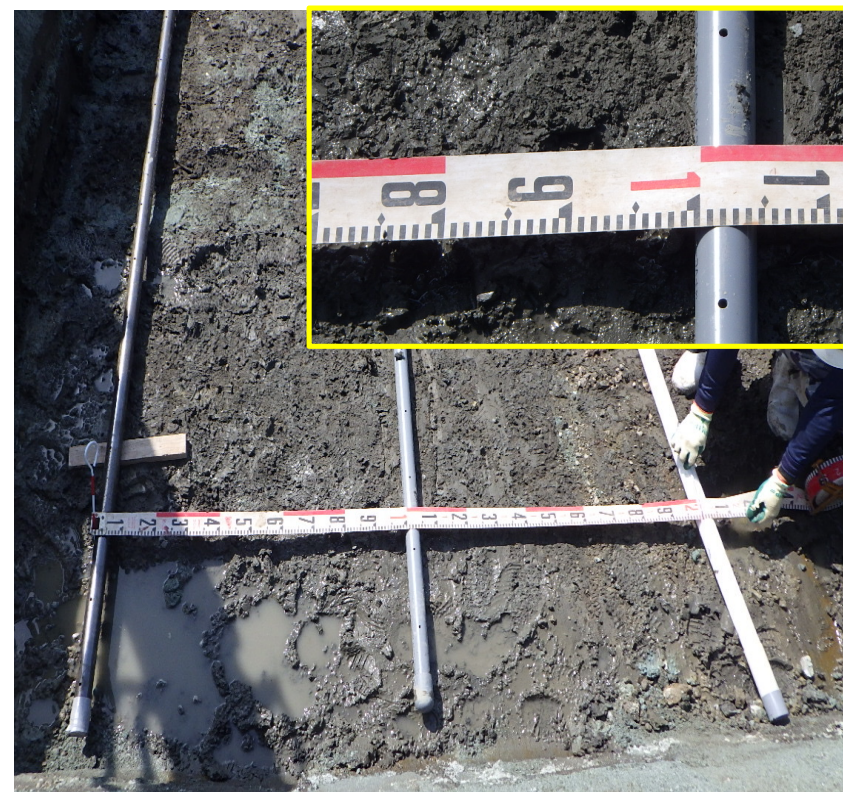
パイプ設置は集水桝から放射状 間隔1m

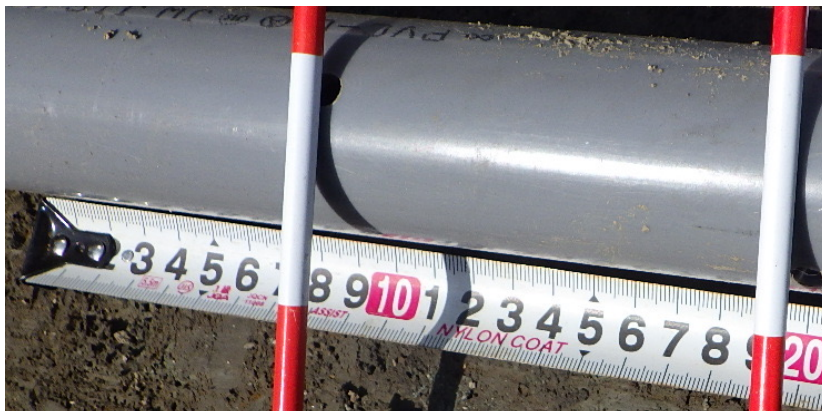
透水孔設置間隔：塩ビ管、鋼管 共に100mm

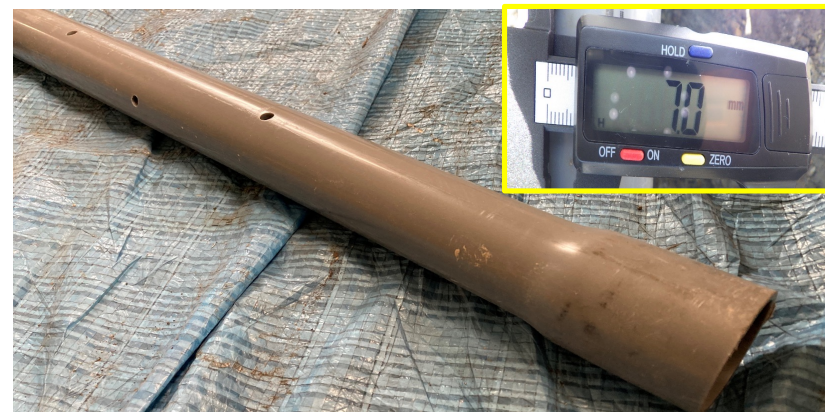
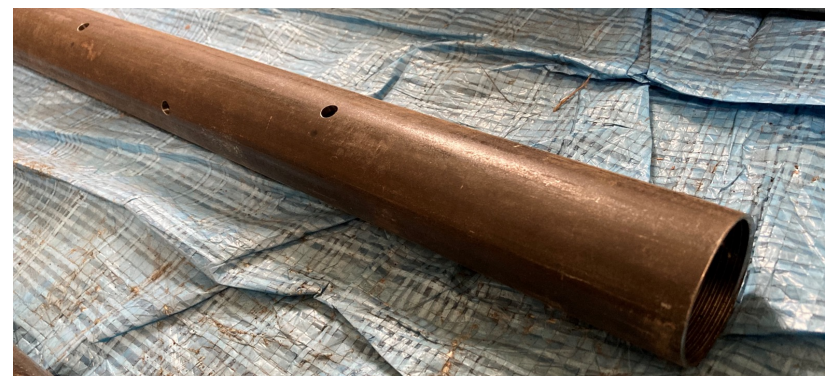
透水孔径：塩ビ管、鋼管 共に7mm

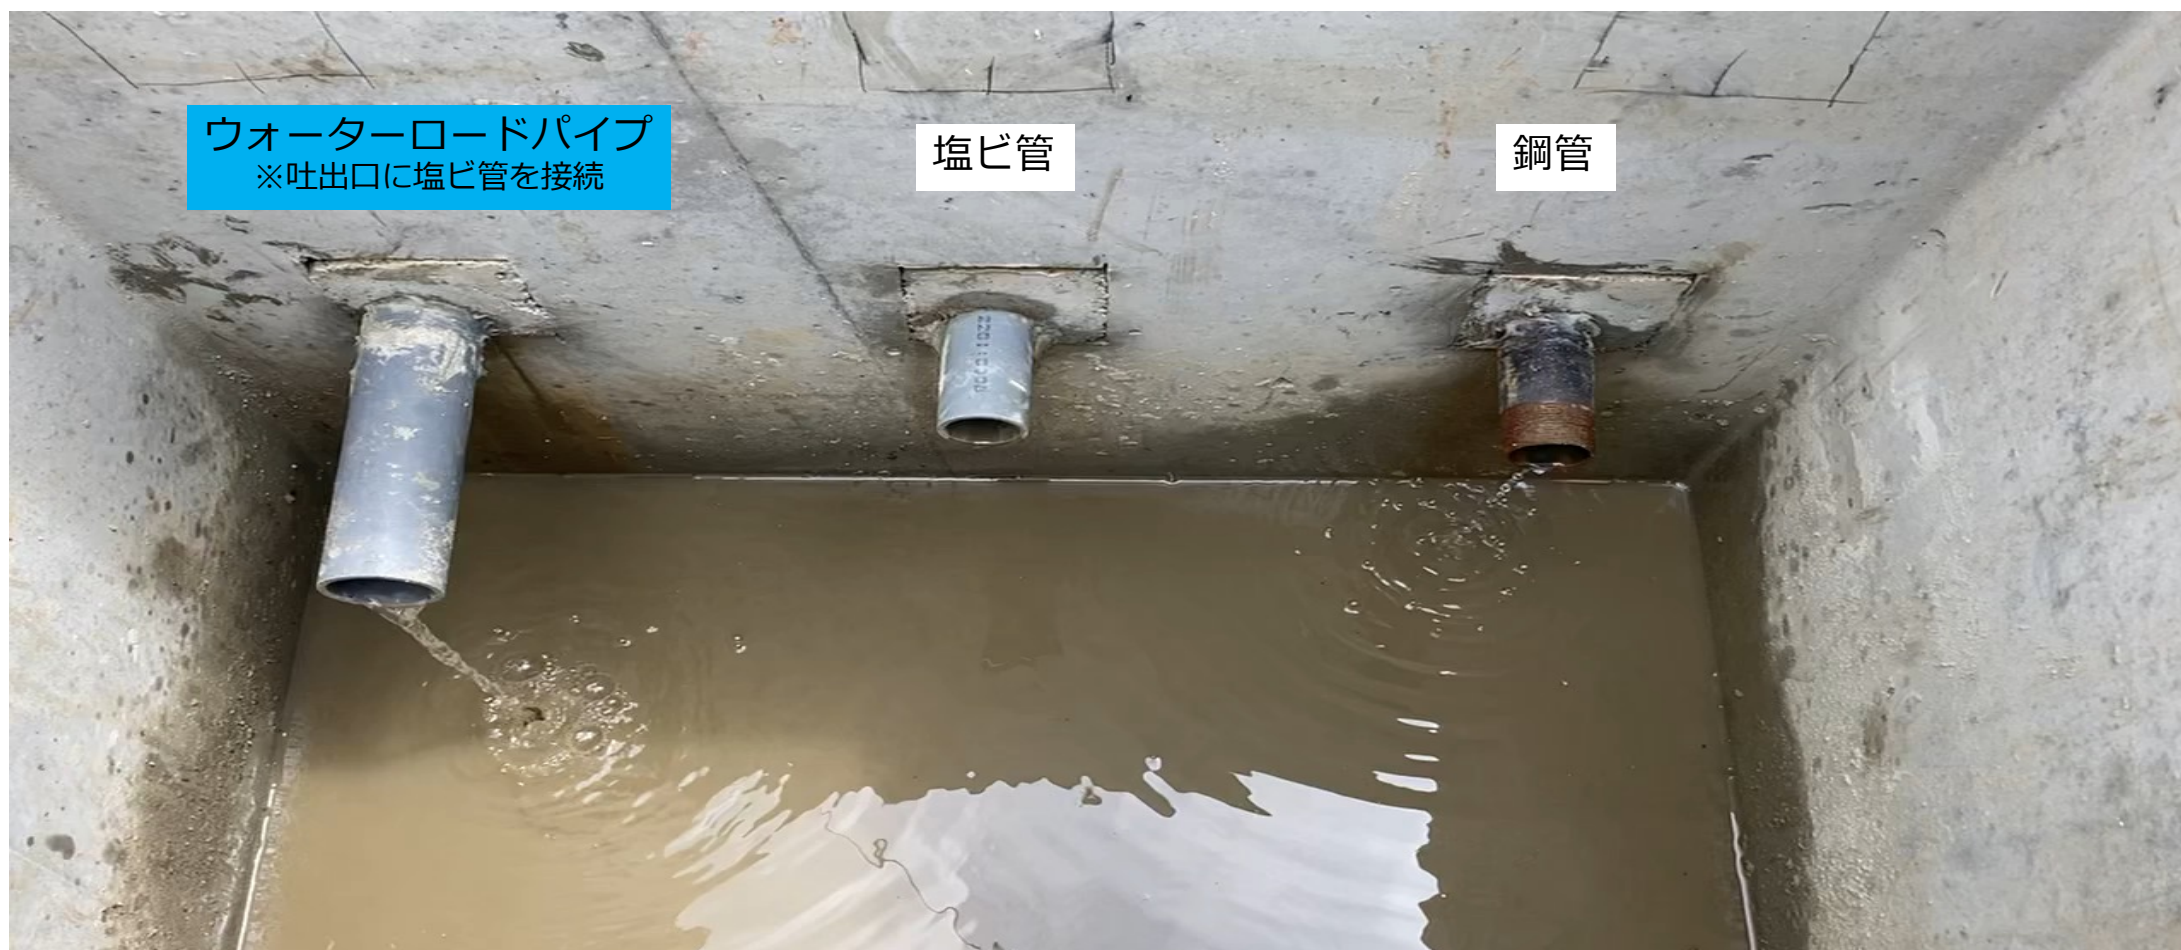
4月15日 敷設後 排水状況

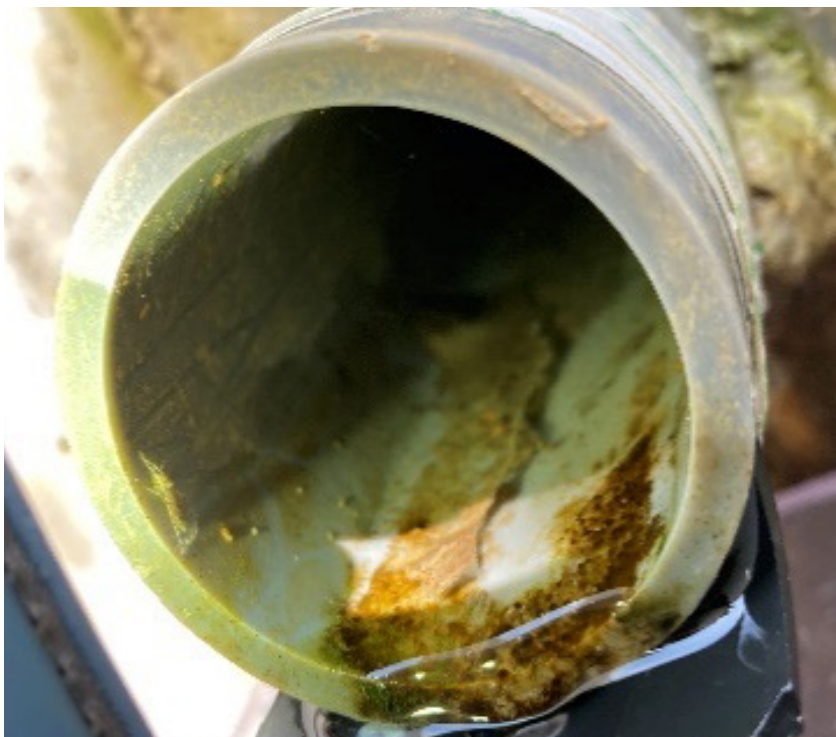
管口部

- ・先端部に藻類の発生が見受けられます。
- ・水酸化鉄スライムは発生していません。

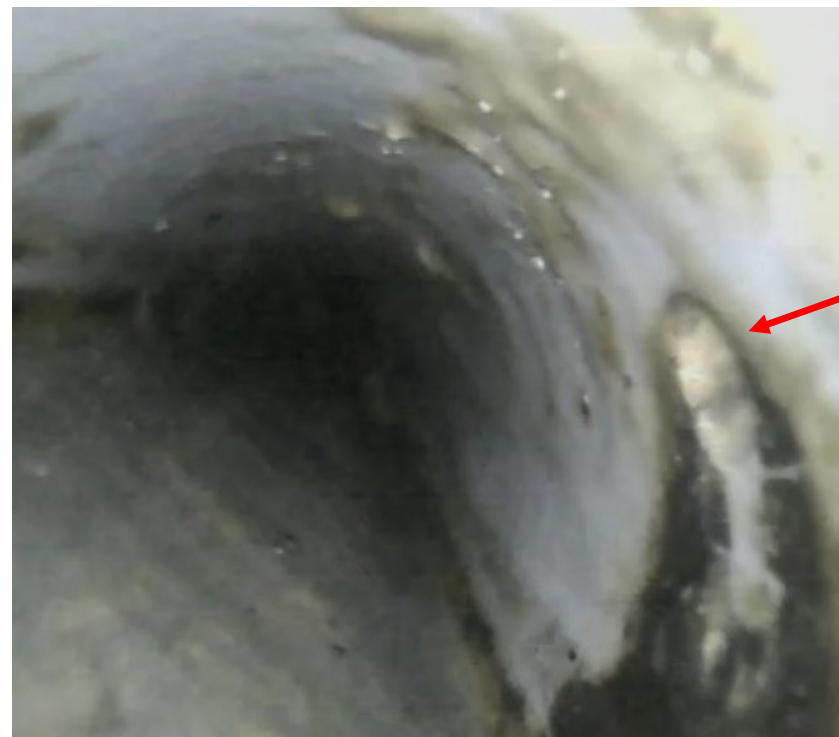
管内部

- ・透水孔付近に藻類の発生が見受けられます。
- ・上面部にはシルトのようなものが付着しています。

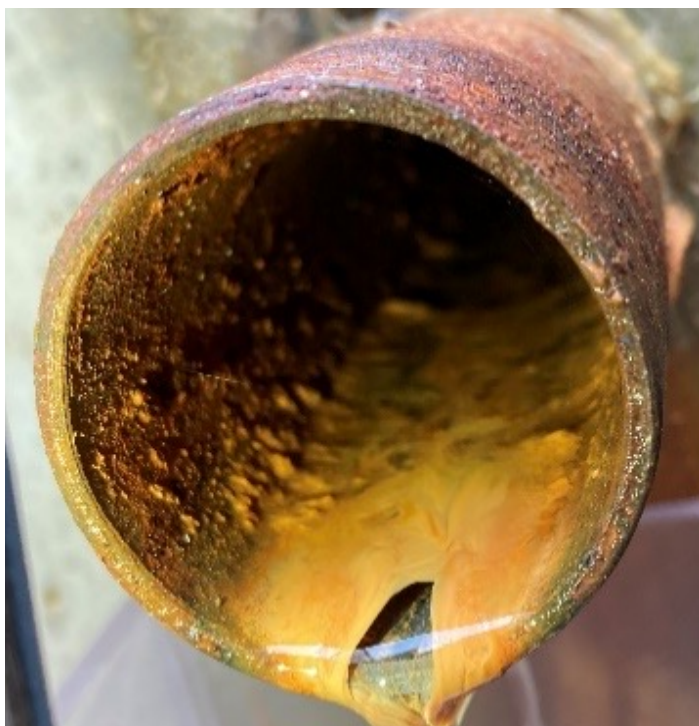
管口部

- ・水酸化鉄スライムが発生しています。
- ・鉄さびが付着しています。

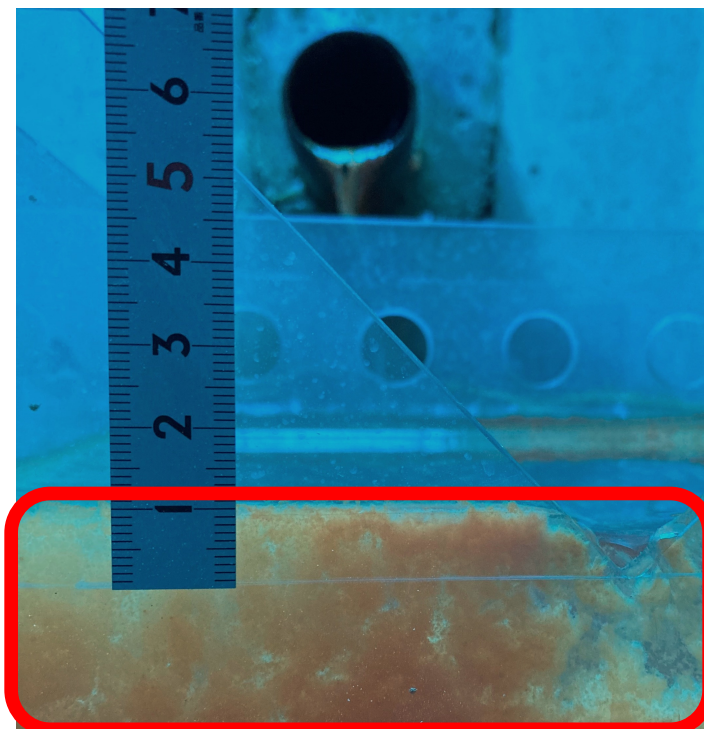
管周辺部

- ・大量の水酸化鉄スライムが流出しています。

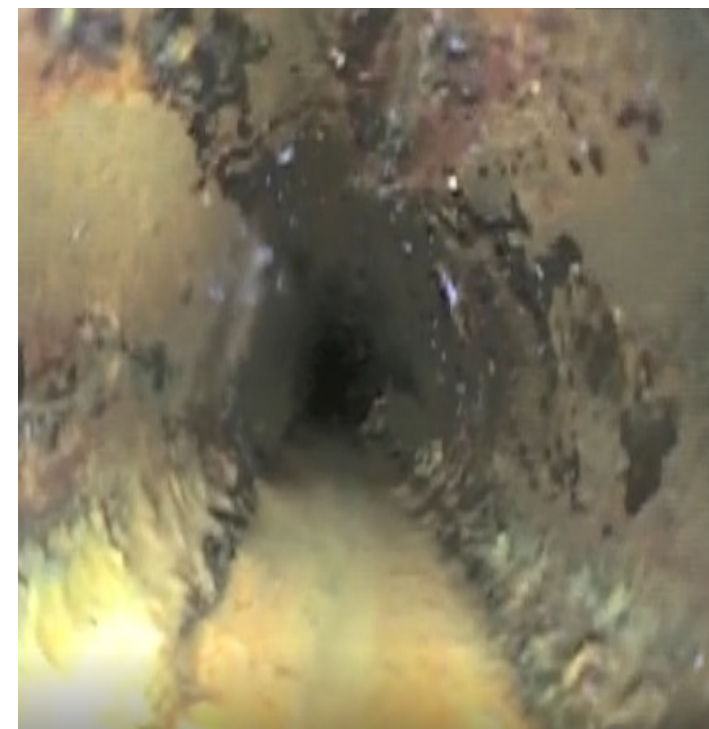
管内部

- ・管内には粒状のものが付着しています。
- ・底面にはスライムの堆積が進んでいます。

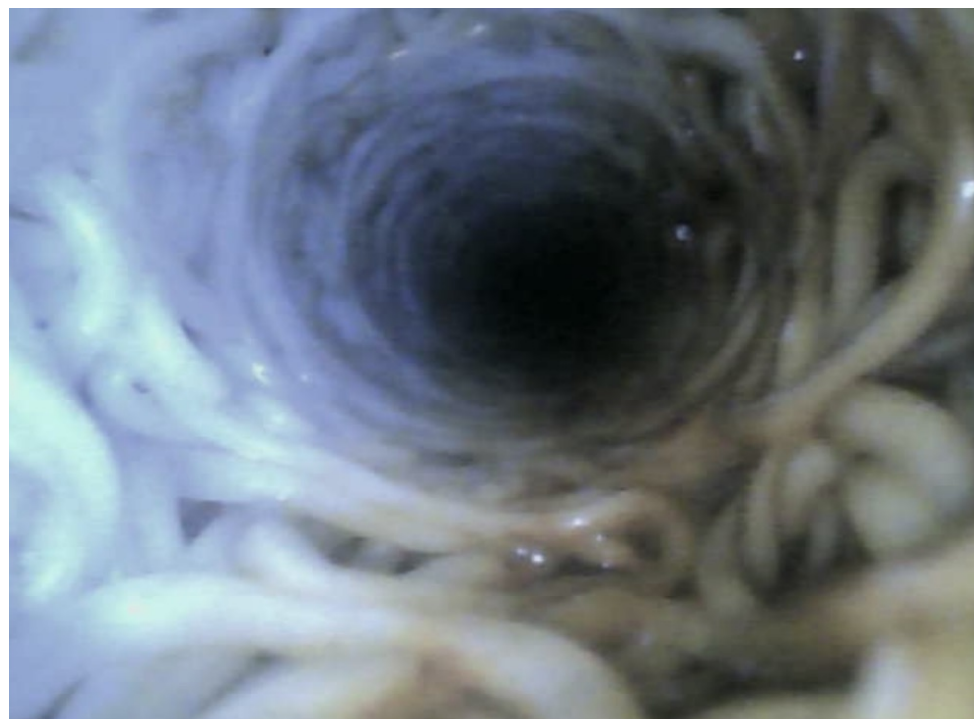
管内部

- ・ PP繊維に絡まっているシルト分のようなものが底面には見受けられますが  
堆積せず掃流力（水の押し流す力）により管外に排出されていることが考えられます。

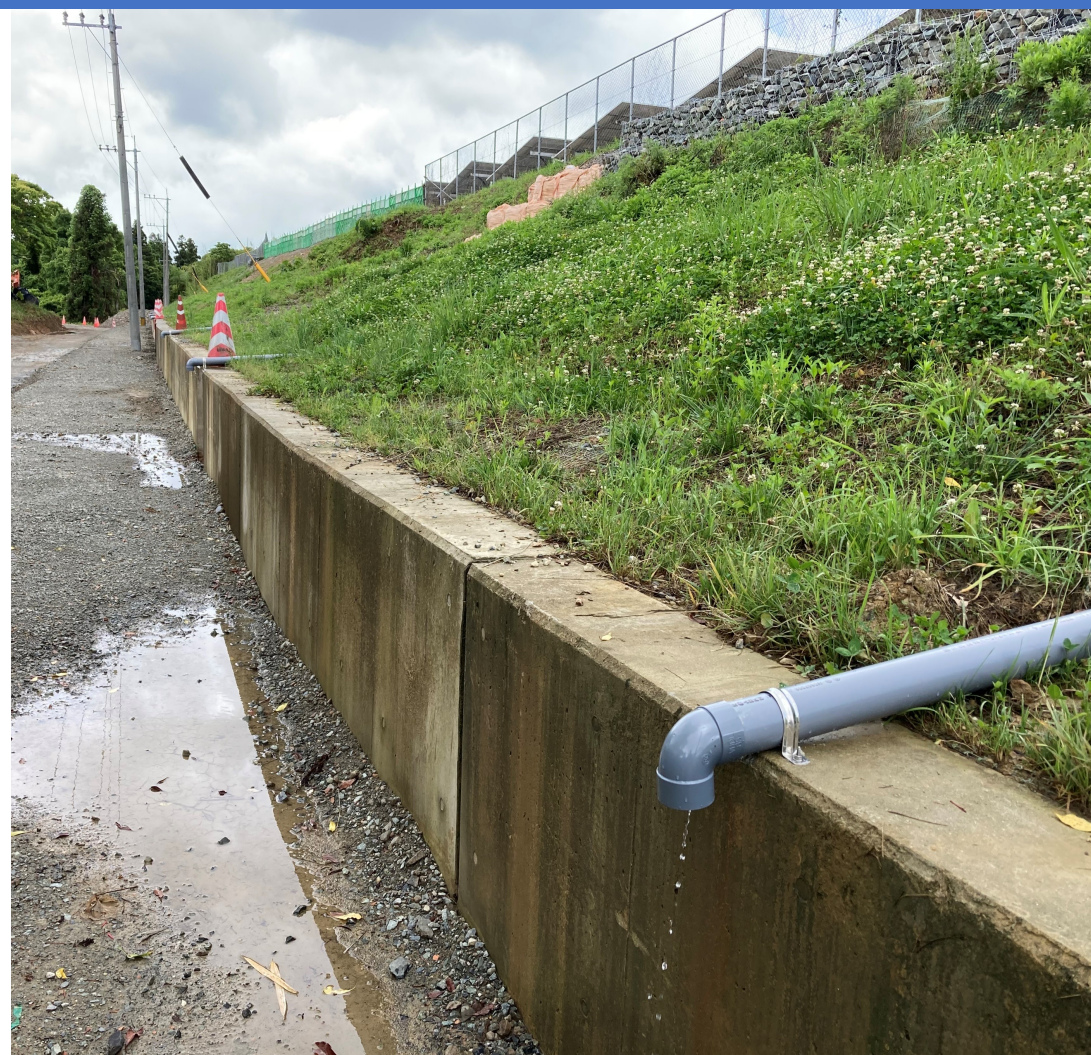
平面図

設置間隔 約10.0m、設置延長 2.0m/本×6本=12.0m

設置本数 NO.1～No.8=8本

ウォーターロードパイプ 計 48本

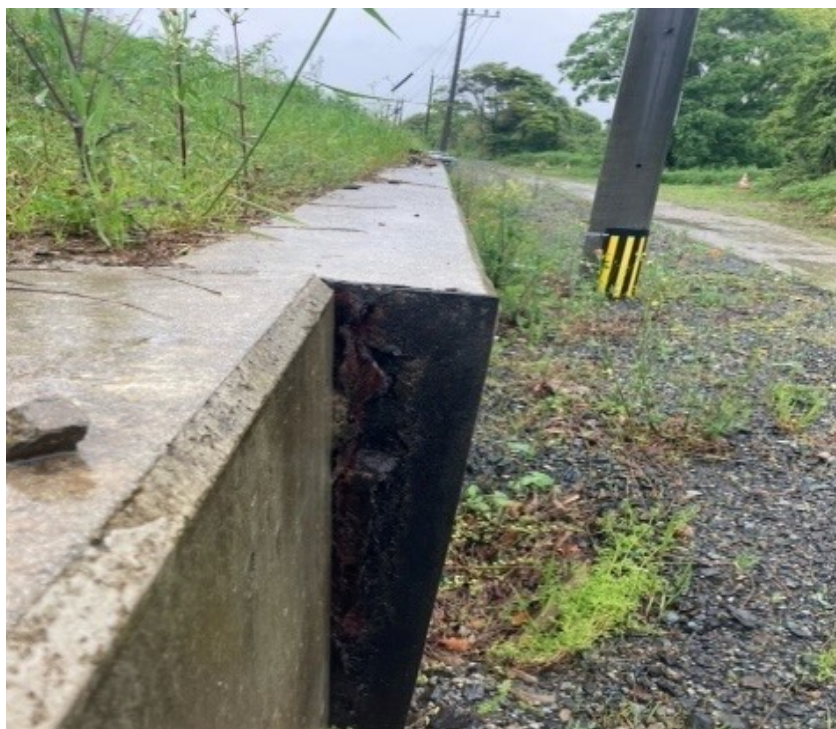
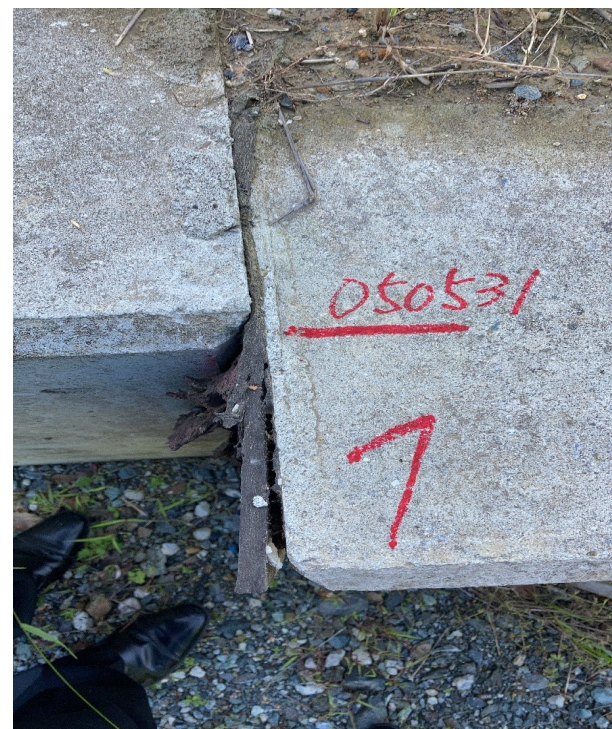
太陽光発電所の法面で擁壁の押し出しが起こっている箇所の  
背面土水圧を下げるためにウォーターロードパイプの設置を行いました。

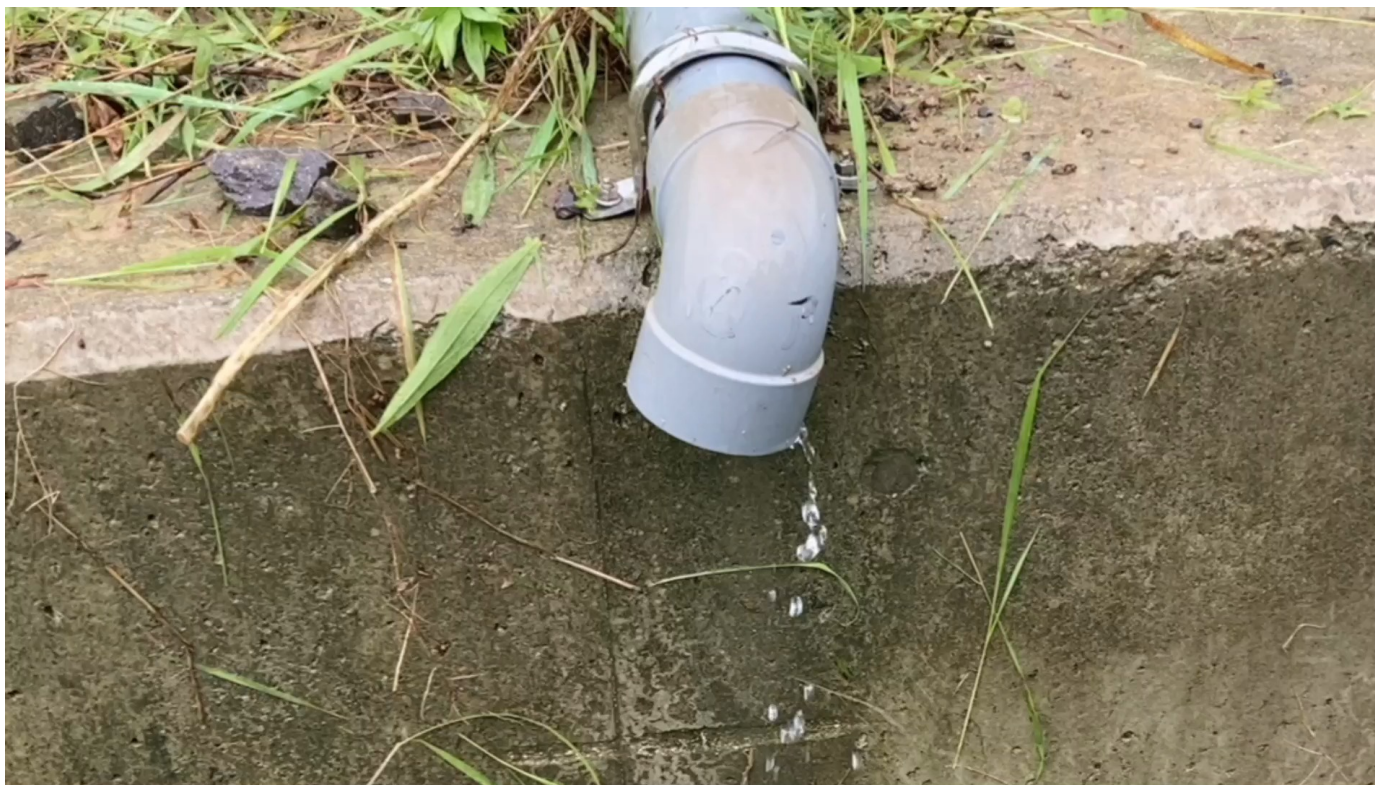
雨が3日間で約100ミリ程降った後のウォーターロードパイプ排水状況（全箇所 計8本分）

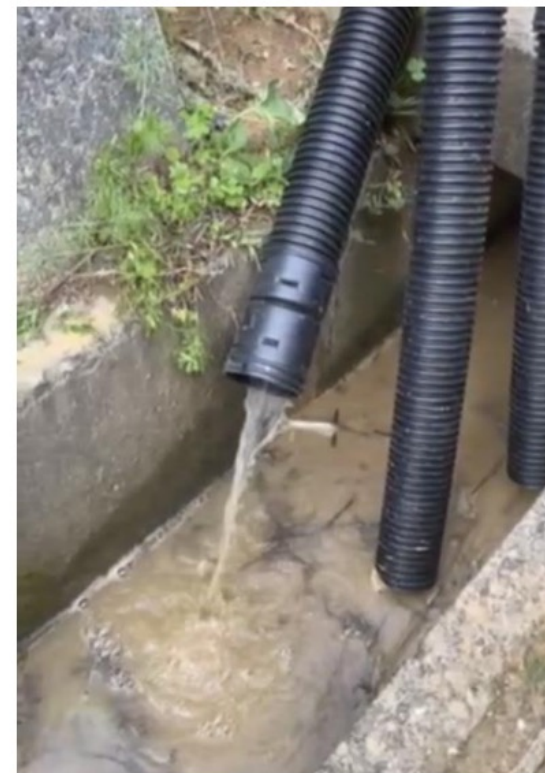
降雨後排水状況

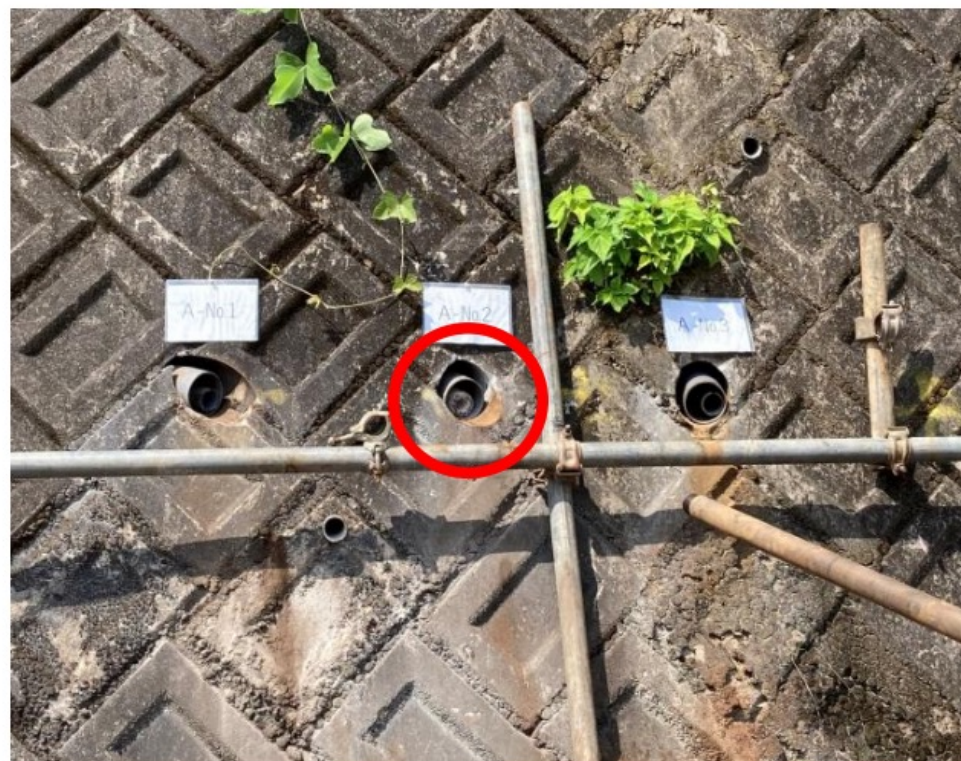
NEXCO西日本様のご協力により、  
ウォーターロードパイプの実証実験  
として1箇所設置させていただきました。

設置延長  $2.0\text{m/本} \times 12\text{本} = 24.0\text{m}$

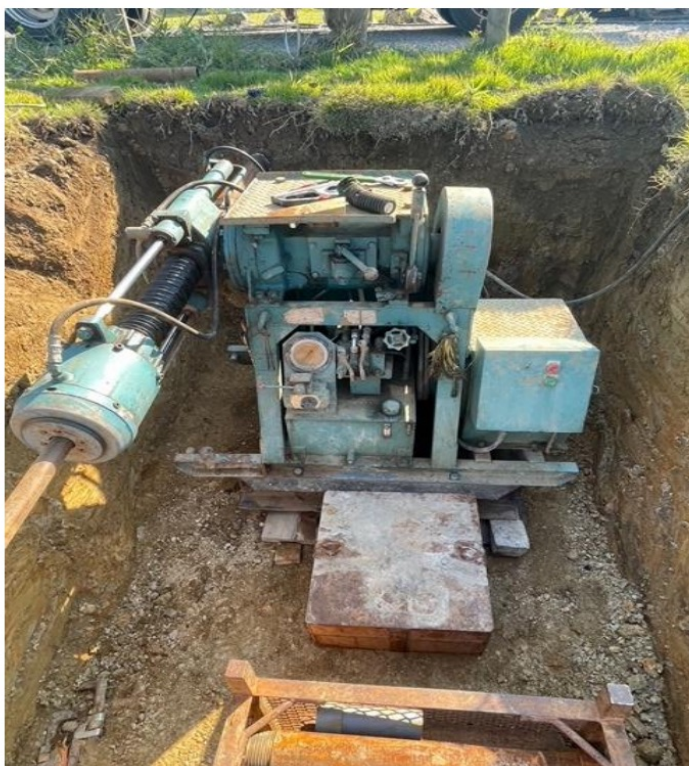
GLから300mm程度

設置延長  $2.0\text{m/本} \times 5\text{本} = 10.0\text{m}$

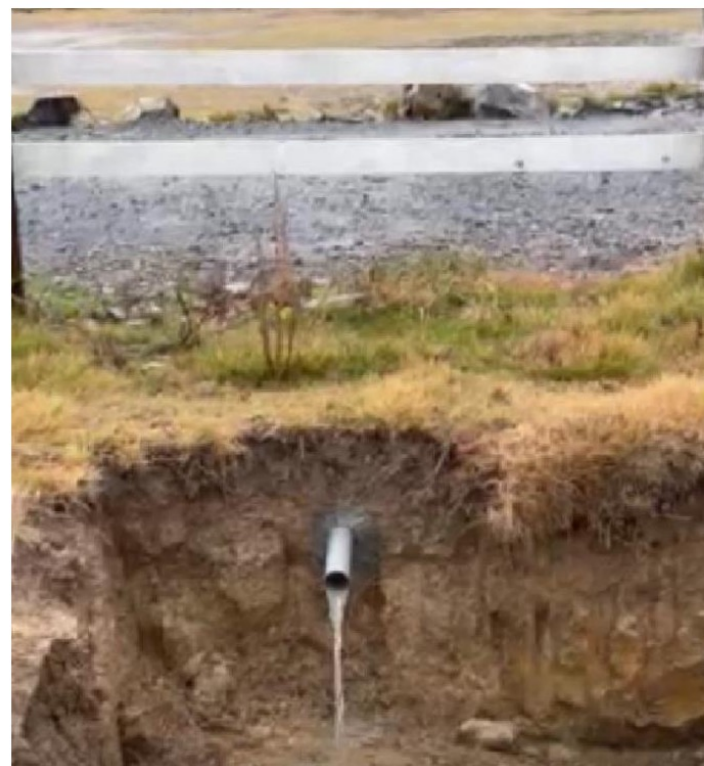
排水状況

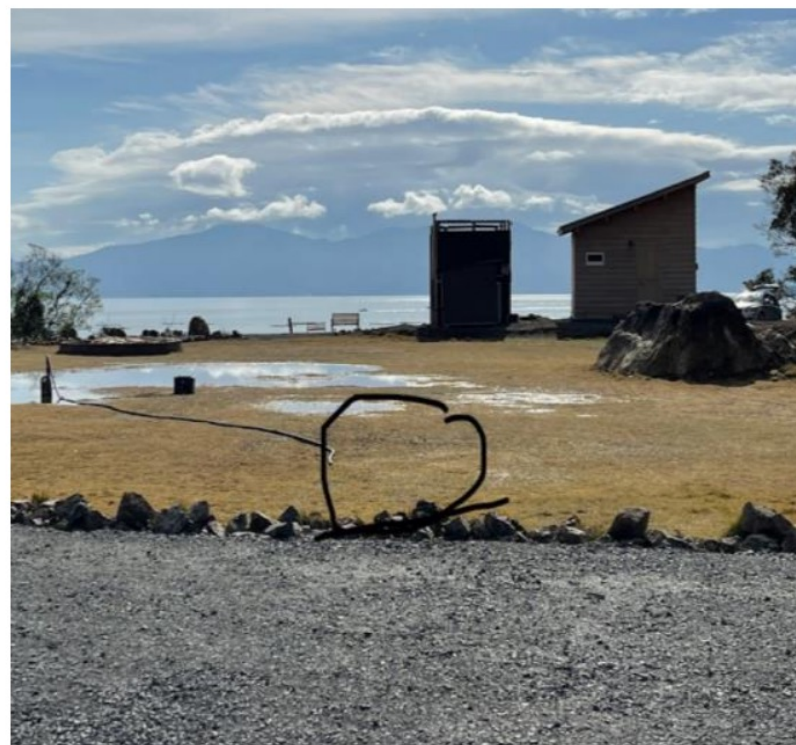
降雨後 過去24h降水量25mm

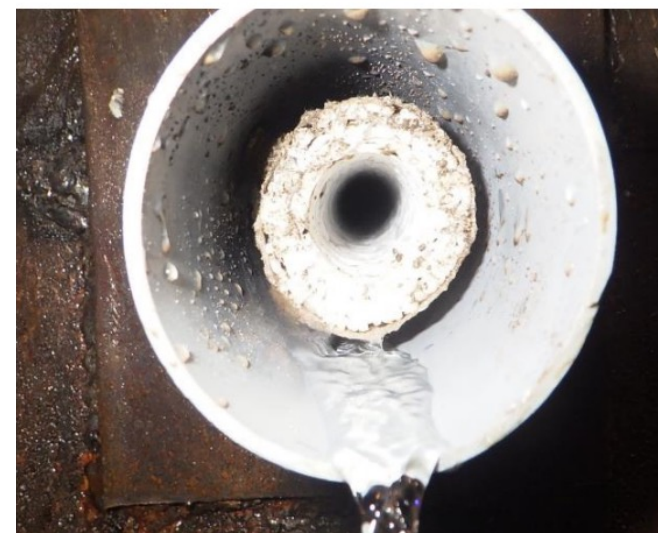
排水状況
